COMUNE DI ARPINO

DECRETO 10.10.2022 PRESIDENZA del CONSIGLIO dei MINISTRI -
MINISTERO per le DISABILITA' di concerto con il MINISTERO dell'ECONOMIA e
delle FINANZE e del MINISTERO del LAVORO e delle POLITICHE SOCIALI -
CONTRIBUTO REGIONE LAZIO per la redazione di PIANI per l'ELIMINAZIONE delle
BARRIERE ARCHITETTONICHE (PEBA) ai comuni del territorio.

PIANO per la ELIMINAZIONE delle BARRIERE ARCHITETTONICHE

elaborato	SCHEDE DI RILIEVO EDIFICI SCOLASTICI	tav. n.
scala 1:		
data: ottobre 2025		05

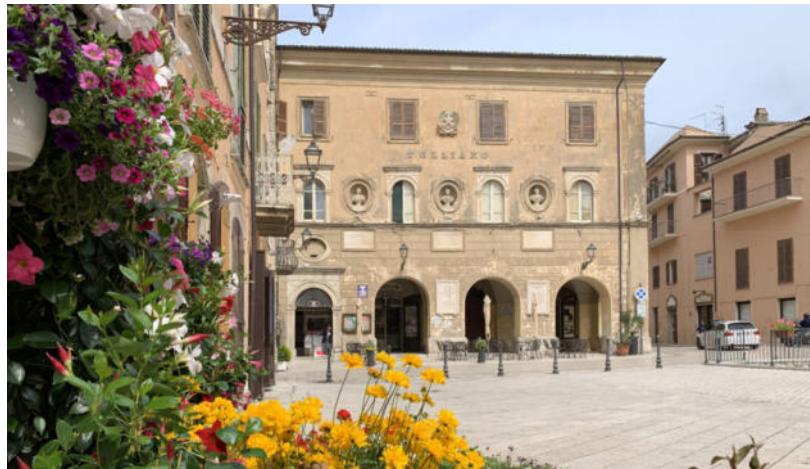
**ES
01**

Immobile: Liceo Tulliano

B ELEMENTI SIGNIFICATIVI DI GIUDIZIO			
	SI	NO	SPECIFICHE
B.1 Accessibilità percorsi esterni al perimetro			
B.1.1. Presenza posti auto riservati	X		
B.1.2. Presenza di almeno 1 percorso pedonale accessibile che porti all'ingresso del perimetro	X		
B.2 Orientamento esterno al perimetro			
B.2.1. Presenza di segnaletica	X		
B.2.2. Ausili per la mobilità autonoma dei disabili della vista	X		
B.3 Accessibilità percorso interno al perimetro (esterno all'edificio)			
B.3.1. Presenza di almeno 1 percorso pedonale accessibile che porti all'ingresso dell'edificio	X		
B.3.2. Accessibilità zona attrezzata esterna all'edificio	X		
B.4 Orientamento nell'edificio			
B.4.1. Presenza di segnaletica	X		
B.4.2. Ausili per la mobilità autonoma dei disabili della vista	X		
B.5 Sicurezza e vie d'esodo			
	X		
B.6 Accessibilità Piano Terreno			
B.6.1. Ingresso accessibile	X		
B.6.2. Accessibilità dei percorsi principali	X		
B.6.3. Presenza di un servizio igienico attrezzato	X

B.7 Presenza di ascensore			
	X		
B.8 Accessibilità Piano Interrato			
B.8.1. Possibilità di raggiungere agevolmente il piano			
B.8.2. Accessibilità dei percorsi principali			
B.8.3. Presenza di un servizio igienico attrezzato			
B.9 Accessibilità Piano Primo			
B.9.1. Possibilità di raggiungere agevolmente il piano	X		
B.9.2. Accessibilità dei percorsi principali	X		
B.9.3. Presenza di un servizio igienico attrezzato	X		
B.10 Accessibilità Piano Secondo			
B.10.1. Possibilità di raggiungere agevolmente il piano	X		
B.10.2. Accessibilità dei percorsi principali	X		
B.10.3. Presenza di un servizio igienico attrezzato	X

C. ACCESSIBILITA' COMPLESSIVA DELL'EDIFICIO (requisiti minimi)		X	
Non valutabile (edificio completamente dismesso) sono necessario interventi di notevole rilevanza sia dal punto di vista strutturale che di accessibilità e di adattabilità

D. INTERVENTI MINIMNI PER L'ADATTABILITÀ'		
Non valutabile (edificio completamente dismesso) sono necessari interventi di notevole rilevanza sia dal punto di vista strutturale che di accessibilità e di adattabilità

E. STIMA DEI COSTI DI MASSIMA DEGLI INTERVENTI		
Non valutabile (edificio completamente dismesso) sono necessari interventi di notevole rilevanza sia dal punto di vista strutturale che di accessibilità e di adattabilità

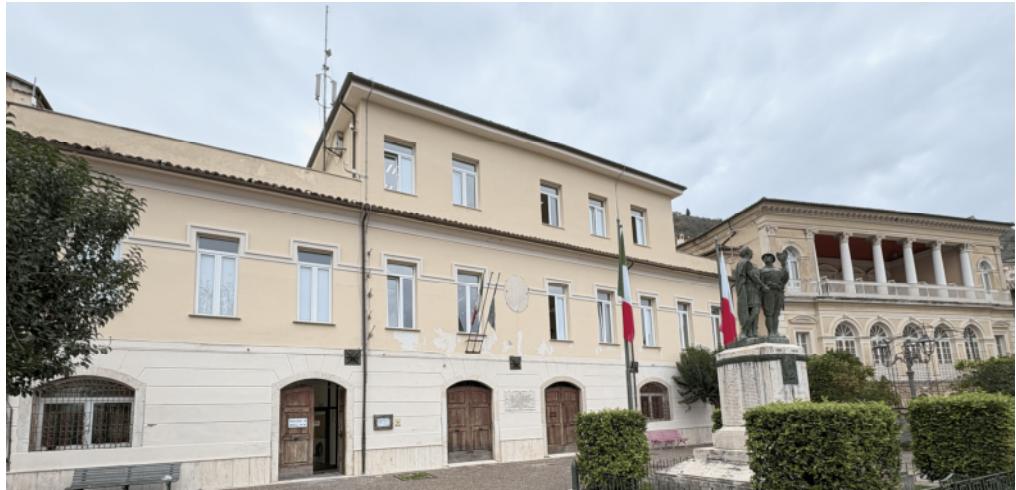
**ES
02**

Immobile: LICEO CLASSICO SCIENTIFICO (Piano Primo e Piano secondo)

B ELEMENTI SIGNIFICATIVI DI GIUDIZIO			
	SI	NO	SPECIFICHE
B.1 Accessibilità percorsi esterni al perimetro			
B.1.1. Presenza posti auto riservati	X		
B.1.2. Presenza di almeno 1 percorso pedonale accessibile che porti all'ingresso del perimetro	X		
B.2 Orientamento esterno al perimetro			
B.2.1. Presenza di segnaletica	X		
B.2.2. Ausili per la mobilità autonoma dei disabili della vista	X		
B.3 Accessibilità percorso interno al perimetro (esterno all'edificio)			
B.3.1. Presenza di almeno 1 percorso pedonale accessibile che porti all'ingresso dell'edificio	X		
B.3.2. Accessibilità zona attrezzata esterna all'edificio	X		
B.4 Orientamento nell'edificio			
B.4.1. Presenza di segnaletica	X		
B.4.2. Ausili per la mobilità autonoma dei disabili della vista	X		
B.5 Sicurezza e vie d'esodo			
	X		
B.6 Accessibilità Piano Terreno			
B.6.1. Ingresso accessibile	X		
B.6.2. Accessibilità dei percorsi principali	X		
B.6.3. Presenza di un servizio igienico attrezzato	X

B.7 Presenza di ascensore			
	X		
B.8 Accessibilità Piano Interrato			
B.8.1. Possibilità di raggiungere agevolmente il piano			
B.8.2. Accessibilità dei percorsi principali			
B.8.3. Presenza di un servizio igienico attrezzato			
B.9 Accessibilità Piano Primo			
B.9.1. Possibilità di raggiungere agevolmente il piano	X		
B.9.2. Accessibilità dei percorsi principali	X		
B.9.3. Presenza di un servizio igienico attrezzato	X		
B.10 Accessibilità Piano Secondo			
B.10.1. Possibilità di raggiungere agevolmente il piano	X		
B.10.2. Accessibilità dei percorsi principali	X		
B.10.3. Presenza di un servizio igienico attrezzato	X

C. ACCESSIBILITA' COMPLESSIVA DELL'EDIFICIO (requisiti minimi)		X	
Edificio accessibile al Piano terra da Corso Tulliano – oppure dal Piano Primo da Via dell'Aquila Romana

D. INTERVENTI MINIMNI PER L'ADATTABILITA'		
<ul style="list-style-type: none"> • realizzazione o rifacimento di segnaletica orizzontale per parcheggio per disabili; • sostituzione della porta di ingresso; • adeguamento dei bagni disabili esistenti; • installazione di un ascensore interno per il collegamento ai piani superiore e inferiori; • fornitura e posa in opera di segnaletica verticale.

E. STIMA DEI COSTI DI MASSIMA DEGLI INTERVENTI		
• realizzazione o rifacimento di segnaletica orizzontale per parcheggio per disabili	2	1.200,00
• adeguamento bagni disabili	2	19.000,00
• sostituzione della porta di ingresso	1	2.500,00
• installazione di un ascensore interno per il collegamento ai piani superiore e inferiori	1	80.000,00
• fornitura e posa in opera di segnaletica verticale	2	800,00
	TOTALE	103.500,00

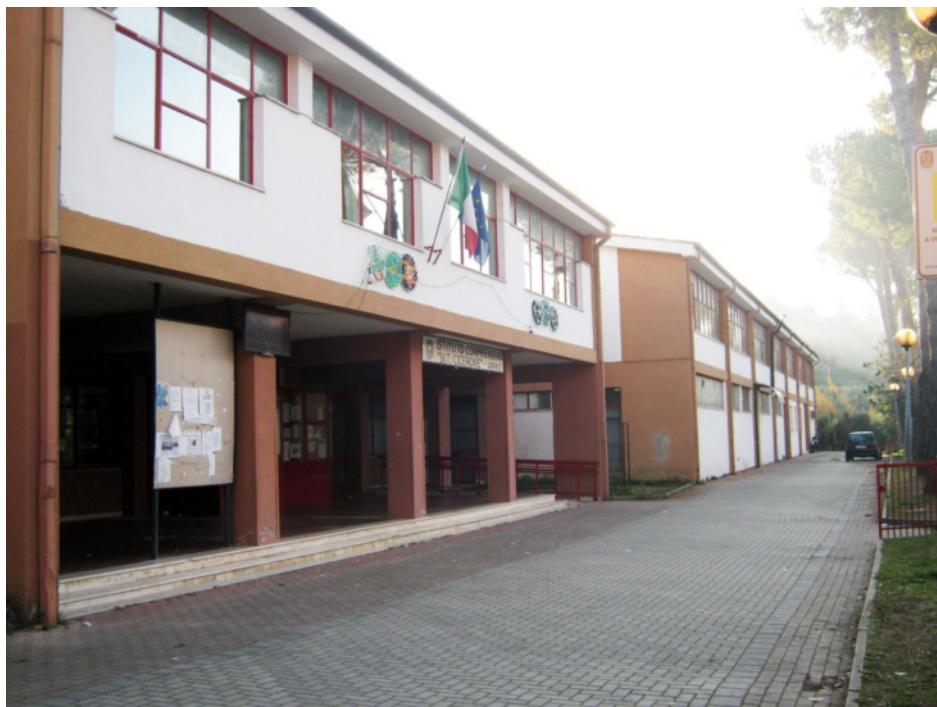
**ES
03**

Immobile: ISTITUTO COMPRENSIVO "MARCO TULLIO CICERONE"

B ELEMENTI SIGNIFICATIVI DI GIUDIZIO			
	SI	NO	SPECIFICHE
B.1 Accessibilità percorsi esterni al perimetro			
B.1.1. Presenza posti auto riservati	X		
B.1.2. Presenza di almeno 1 percorso pedonale accessibile che porti all'ingresso del perimetro	X		
B.2 Orientamento esterno al perimetro			
B.2.1. Presenza di segnaletica		X	
B.2.2. Ausili per la mobilità autonoma dei disabili della vista		X	
B.3 Accessibilità percorso interno al perimetro (esterno all'edificio)			
B.3.1. Presenza di almeno 1 percorso pedonale accessibile che porti all'ingresso dell'edificio	X		
B.3.2. Accessibilità zona attrezzata esterna all'edificio	X		
B.4 Orientamento nell'edificio			
B.4.1. Presenza di segnaletica		X	
B.4.2. Ausili per la mobilità autonoma dei disabili della vista		X	
B.5 Sicurezza e vie d'esodo			
		X	
B.6 Accessibilità Piano Terreno			
B.6.1. Ingresso accessibile	X		
B.6.2. Accessibilità dei percorsi principali		X	
B.6.3. Presenza di un servizio igienico attrezzato		X

B.7 Presenza di ascensore			
		X	
B.8 Accessibilità Piano Interrato			
B.8.1. Possibilità di raggiungere agevolmente il piano			
B.8.2. Accessibilità dei percorsi principali			
B.8.3. Presenza di un servizio igienico attrezzato			
B.9 Accessibilità Piano Primo			
B.9.1. Possibilità di raggiungere agevolmente il piano		X	
B.9.2. Accessibilità dei percorsi principali		X	
B.9.3. Presenza di un servizio igienico attrezzato		X	
B.10 Accessibilità Piano Secondo			
B.10.1. Possibilità di raggiungere agevolmente il piano			
B.10.2. Accessibilità dei percorsi principali			
B.10.3. Presenza di un servizio igienico attrezzato

C. ACCESSIBILITA' COMPLESSIVA DELL'EDIFICIO (requisiti minimi)		X	
Edificio accessibile al Piano terra da Via Vittoria Colonna

D. INTERVENTI MINIMNI PER L'ADATTABILITA'		
<ul style="list-style-type: none"> • realizzazione o rifacimento di segnaletica orizzontale per parcheggio per disabili; • adeguamento dei bagni disabili esistenti; • installazione di un ascensore interno per il collegamento al Piano Primo; • fornitura e posa in opera di segnaletica verticale.

E. STIMA DEI COSTI DI MASSIMA DEGLI INTERVENTI		
• realizzazione o rifacimento di segnaletica orizzontale per parcheggio per disabili	3	1.800,00
• adeguamento bagni disabili	3	28.500,00
• installazione di un ascensore interno per il collegamento ai piani superiore e inferiori	1	60.000,00
• fornitura e posa in opera di segnaletica verticale	2	1.200,00
	TOTALE	91.500,00

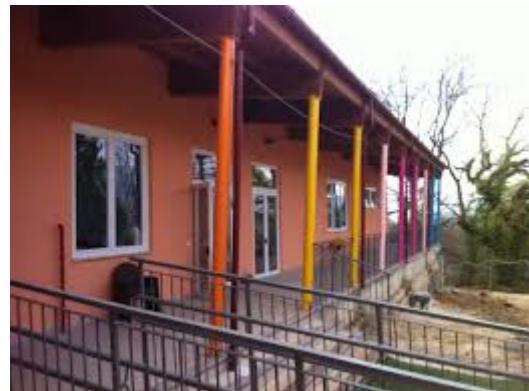
**ES
04**

Immobile: SCUOLA ELEMENTARE CARNELLO

B ELEMENTI SIGNIFICATIVI DI GIUDIZIO			
	SI	NO	SPECIFICHE
B.1 Accessibilità percorsi esterni al perimetro			
B.1.1. Presenza posti auto riservati	X		
B.1.2. Presenza di almeno 1 percorso pedonale accessibile che porti all'ingresso del perimetro	X		
B.2 Orientamento esterno al perimetro			
B.2.1. Presenza di segnaletica		X	
B.2.2. Ausili per la mobilità autonoma dei disabili della vista		X	
B.3 Accessibilità percorso interno al perimetro (esterno all'edificio)			
B.3.1. Presenza di almeno 1 percorso pedonale accessibile che porti all'ingresso dell'edificio	X		
B.3.2. Accessibilità zona attrezzata esterna all'edificio	X		
B.4 Orientamento nell'edificio			
B.4.1. Presenza di segnaletica		X	
B.4.2. Ausili per la mobilità autonoma dei disabili della vista		X	
B.5 Sicurezza e vie d'esodo			
		X	
B.6 Accessibilità Piano Terreno			
B.6.1. Ingresso accessibile	X		
B.6.2. Accessibilità dei percorsi principali	X		
B.6.3. Presenza di un servizio igienico attrezzato	X

B.7 Presenza di ascensore			
B.8 Accessibilità Piano Interrato			
B.8.1. Possibilità di raggiungere agevolmente il piano			
B.8.2. Accessibilità dei percorsi principali			
B.8.3. Presenza di un servizio igienico attrezzato			
B.9 Accessibilità Piano Prime			
B.9.1. Possibilità di raggiungere agevolmente il piano			
B.9.2. Accessibilità dei percorsi principali			
B.9.3. Presenza di un servizio igienico attrezzato			
B.10 Accessibilità Piano Secondo			
B.10.1. Possibilità di raggiungere agevolmente il piano			
B.10.2. Accessibilità dei percorsi principali			
B.10.3. Presenza di un servizio igienico attrezzato

C. ACCESSIBILITA' COMPLESSIVA DELL'EDIFICIO (requisiti minimi)		X	
Edificio accessibile al Piano terra (edificio di nuova realizzazione necessita di alcuni accorgimenti riportati al punto successivo D)

D. INTERVENTI MINIMNI PER L'ADATTABILITA'		
<ul style="list-style-type: none"> • realizzazione pavimentazione esterna • realizzazione o rifacimento di segnaletica orizzontale per parcheggio per disabili; • fornitura e posa in opera di segnaletica verticale.

E. STIMA DEI COSTI DI MASSIMA DEGLI INTERVENTI		
• realizzazione o rifacimento di segnaletica orizzontale per parcheggio per disabili	2	1.200,00
• realizzazione pavimentazione esterna	80 mq	16.800,00
• fornitura e posa in opera di segnaletica verticale	2	1.200,00
	TOTALE	19.200,00

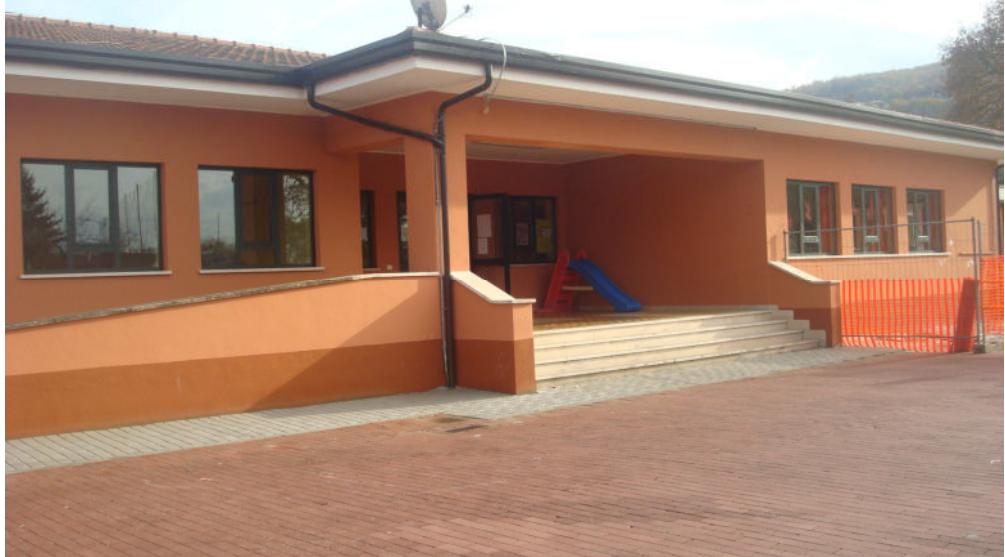
**ES
05**

Immobile: SCUOLA SAN SOSIO

B ELEMENTI SIGNIFICATIVI DI GIUDIZIO			
	SI	NO	SPECIFICHE
B.1 Accessibilità percorsi esterni al perimetro			
B.1.1. Presenza posti auto riservati	X		
B.1.2. Presenza di almeno 1 percorso pedonale accessibile che porti all'ingresso del perimetro	X		
B.2 Orientamento esterno al perimetro			
B.2.1. Presenza di segnaletica		X	
B.2.2. Ausili per la mobilità autonoma dei disabili della vista		X	
B.3 Accessibilità percorso interno al perimetro (esterno all'edificio)			
B.3.1. Presenza di almeno 1 percorso pedonale accessibile che porti all'ingresso dell'edificio	X		
B.3.2. Accessibilità zona attrezzata esterna all'edificio	X		
B.4 Orientamento nell'edificio			
B.4.1. Presenza di segnaletica		X	
B.4.2. Ausili per la mobilità autonoma dei disabili della vista		X	
B.5 Sicurezza e vie d'esodo			
	X		
B.6 Accessibilità Piano Terreno			
B.6.1. Ingresso accessibile	X		
B.6.2. Accessibilità dei percorsi principali	X		
B.6.3. Presenza di un servizio igienico attrezzato	X

B.7 Presenza di ascensore			
B.8 Accessibilità Piano Interrato			
B.8.1. Possibilità di raggiungere agevolmente il piano			
B.8.2. Accessibilità dei percorsi principali			
B.8.3. Presenza di un servizio igienico attrezzato			
B.9 Accessibilità Piano Prime			
B.9.1. Possibilità di raggiungere agevolmente il piano			
B.9.2. Accessibilità dei percorsi principali			
B.9.3. Presenza di un servizio igienico attrezzato			
B.10 Accessibilità Piano Secondo			
B.10.1. Possibilità di raggiungere agevolmente il piano			
B.10.2. Accessibilità dei percorsi principali			
B.10.3. Presenza di un servizio igienico attrezzato

C. ACCESSIBILITA' COMPLESSIVA DELL'EDIFICIO (requisiti minimi)		X	
Edificio accessibile al Piano terra (edificio di recente realizzazione accorgimenti riportati al punto successivo D)

D. INTERVENTI MINIMNI PER L'ADATTABILITA'		
<ul style="list-style-type: none"> • realizzazione o rifacimento di segnaletica orizzontale per parcheggio per disabili; • fornitura e posa in opera di segnaletica verticale.

E. STIMA DEI COSTI DI MASSIMA DEGLI INTERVENTI		
• realizzazione o rifacimento di segnaletica orizzontale per parcheggio per disabili	2	1.200,00
• fornitura e posa in opera di segnaletica verticale	2	1.200,00
	TOTALE	2.400,00

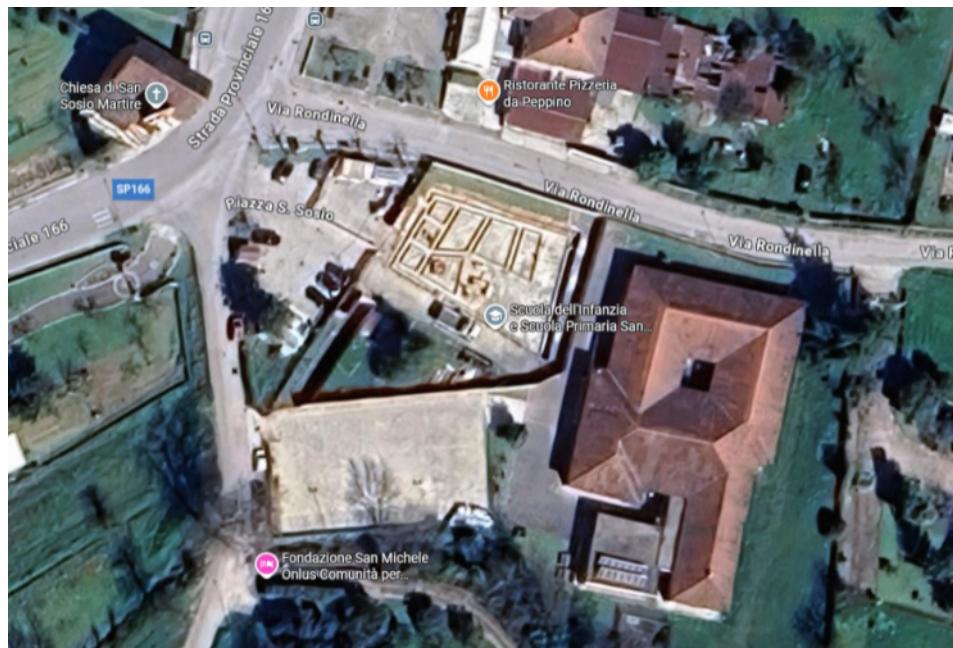
**ES
06**

Immobile: ASILO NIDO SAN SOSIO

B ELEMENTI SIGNIFICATIVI DI GIUDIZIO			
	SI	NO	SPECIFICHE
B.1 Accessibilità percorsi esterni al perimetro			
B.1.1. Presenza posti auto riservati	X		
B.1.2. Presenza di almeno 1 percorso pedonale accessibile che porti all'ingresso del perimetro	X		
B.2 Orientamento esterno al perimetro			
B.2.1. Presenza di segnaletica	X		
B.2.2. Ausili per la mobilità autonoma dei disabili della vista	X		
B.3 Accessibilità percorso interno al perimetro (esterno all'edificio)			
B.3.1. Presenza di almeno 1 percorso pedonale accessibile che porti all'ingresso dell'edificio	X		
B.3.2. Accessibilità zona attrezzata esterna all'edificio	X		
B.4 Orientamento nell'edificio			
B.4.1. Presenza di segnaletica	X		
B.4.2. Ausili per la mobilità autonoma dei disabili della vista	X		
B.5 Sicurezza e vie d'esodo			
	X		
B.6 Accessibilità Piano Terreno			
B.6.1. Ingresso accessibile	X		
B.6.2. Accessibilità dei percorsi principali	X		
B.6.3. Presenza di un servizio igienico attrezzato	X

B.7 Presenza di ascensore			
B.8 Accessibilità Piano Interrato			
B.8.1. Possibilità di raggiungere agevolmente il piano			
B.8.2. Accessibilità dei percorsi principali			
B.8.3. Presenza di un servizio igienico attrezzato			
B.9 Accessibilità Piano Prime			
B.9.1. Possibilità di raggiungere agevolmente il piano			
B.9.2. Accessibilità dei percorsi principali			
B.9.3. Presenza di un servizio igienico attrezzato			
B.10 Accessibilità Piano Secondo			
B.10.1. Possibilità di raggiungere agevolmente il piano			
B.10.2. Accessibilità dei percorsi principali			
B.10.3. Presenza di un servizio igienico attrezzato

C. ACCESSIBILITA' COMPLESSIVA DELL'EDIFICIO (requisiti minimi)		X	
N.B. EDIFICIO ACCESSIBILE AL PIANO TERRA (EDIFICIO IN CORSO DI COSTRUZIONE NON SOGGETTA AD OPERE DI ADEGUAMENTO E DI ADATTABILITA' COME DA VERIFICHE PROGETTUALI ANALIZZATE)
