**COMUNE DI ARPINO**  
(Provincia di Frosinone)

## PIANO per la ELIMINAZIONE delle BARRIERE ARCHITETTONICHE

elaborato	<b>SCHEDE DI RILIEVO IMPIANTI SPORTIVI</b>	tav. n.
scala 1:		<b>06</b>
data: ottobre 2025

**SCHEDE SINTETICHE  
IMPIANTI SPORTIVI - CAMPO SPORTIVO**

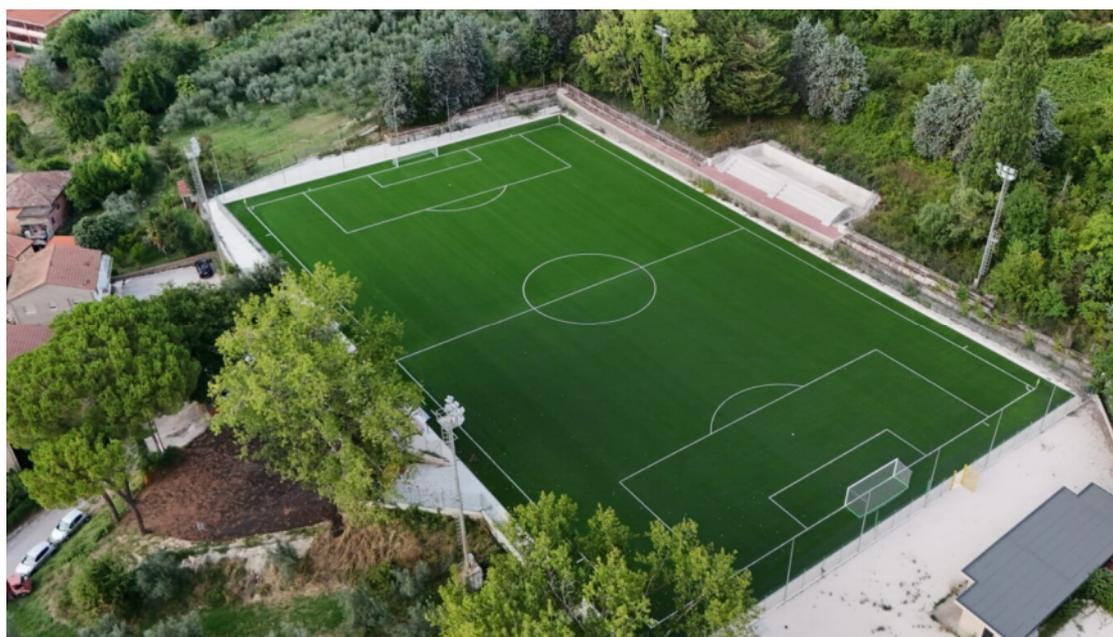
**IS  
01**

**Immobile: CENTRO SPORTIVO COMUNALE**

**Situato in: Via Angelo Conti**

<b>B ELEMENTI SIGNIFICATIVI DI GIUDIZIO</b>			
	SI	NO	SPECIFICHE
<b>B.1 Accessibilità percorsi esterni al perimetro</b>			
B.1.1. Presenza posti auto riservati		X	
B.1.2. Presenza di almeno 1 percorso pedonale accessibile che porti all'ingresso del perimetro		X	
<b>B.2 Orientamento esterno al perimetro</b>			
B.2.1. Presenza di segnaletica		X	
B.2.2. Ausili per la mobilità autonoma dei disabili della vista		X	
<b>B.3 Accessibilità percorso interno al perimetro (esterno all'edificio)</b>			
B.3.1. Presenza di almeno 1 percorso pedonale accessibile che porti all'ingresso dell'edificio		X	
B.3.2. Accessibilità zona attrezzata esterna all'edificio		X	
<b>B.4 Orientamento nell'edificio</b>			
B.4.1. Presenza di segnaletica		X	
B.4.2. Ausili per la mobilità autonoma dei disabili della vista		X	
<b>B.5 Sicurezza e vie d'esodo</b>			
		X	
<b>B.6 Accessibilità Piano Terreno</b>			
B.6.1. Ingresso accessibile		X	
B.6.2. Accessibilità dei percorsi principali		X

B.6.3. Presenza di un servizio igienico attrezzato		X	
<b>B.7 Presenza di ascensore</b>			
		X	
<del><b>B.8 Accessibilità Piano Interrato</b></del>			Non presente
<del>B.8.1. Possibilità di raggiungere agevolmente il piano</del>			
<del>B.8.2. Accessibilità dei percorsi principali</del>			
<del>B.8.3. Presenza di un servizio igienico attrezzato</del>			
<del><b>B.9 Accessibilità Piano Primo</b></del>			Non presente
<del>B.9.1. Possibilità di raggiungere agevolmente il piano</del>			
<del>B.9.2. Accessibilità dei percorsi principali</del>			
<del>B.9.3. Presenza di un servizio igienico attrezzato</del>			
<del><b>B.10 Accessibilità Piano</b></del>			Non presente
<del>B.10.1. Possibilità di raggiungere agevolmente il piano</del>			
<del>B.10.2. Accessibilità dei percorsi principali</del>			
<del>B.10.3. Presenza di un servizio igienico attrezzato</del>			
<b>C. ACCESSIBILITA' COMPLESSIVA DELL'IMPIANTO (requisiti minimi)</b>		X

Note: non esiste una pavimentazione adeguata che permette l'utilizzazione in sicurezza e anche in condizioni ambientali sfavorevoli

D. INTERVENTI MINIMI PER L'ADATTABILITA'		
<ul style="list-style-type: none"> <li>• realizzazione di percorso pedonale pavimentato in asfalto su sottostruttura in pietrame compattato e/o opere complementari in cls armato adatto anche per zone carrabili a traffico limitato</li> <li>• realizzazione di percorso pedonale pavimentato in asfalto su sottostruttura in pietrame compattato</li> <li>• adeguamento di servizi igienici esistenti alle prescrizioni del DPR 503/96</li> <li>• realizzazione o rifacimento di segnaletica orizzontale per parcheggio per disabili</li> <li>• fornitura e posa in opera di segnaletica verticale</li> <li>• realizzazione segnaletica orizzontale (attraversamento pedonale)</li> </ul>

E. STIMA DEI COSTI DI MASSIMA DEGLI INTERVENTI	quantità	COSTO in €
<ul style="list-style-type: none"> <li>• realizzazione di percorso pedonale pavimentato in asfalto su sottostruttura in pietrame compattato e/o opere complementari in cls armato adatto anche per zone carrabili a traffico limitato</li> </ul>	300	72.450,00
<ul style="list-style-type: none"> <li>• realizzazione di percorso pedonale pavimentato in asfalto su sottostruttura in pietrame compattato</li> </ul>	500	65.100,00
<ul style="list-style-type: none"> <li>• adeguamento di servizi igienici esistenti alle prescrizioni del DPR 503/96</li> </ul>	2	19.000,00
<ul style="list-style-type: none"> <li>• realizzazione o rifacimento di segnaletica orizzontale per parcheggio per disabili</li> </ul>	2	1.200,00
<ul style="list-style-type: none"> <li>• fornitura e posa in opera di segnaletica verticale</li> </ul>	2	800,00
<ul style="list-style-type: none"> <li>• realizzazione segnaletica orizzontale (attraversamento pedonale)</li> </ul>	1	400,00

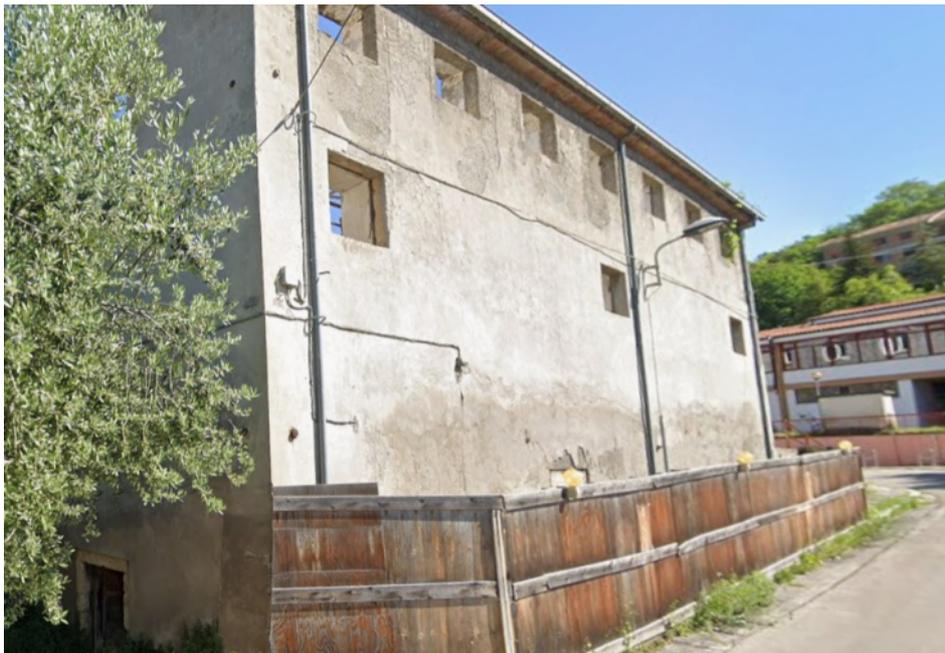
**IS  
02**

**Immobile: PALESTRA COMUNALE**

**Situato in: Via Vittoria Colonna**

<b>B ELEMENTI SIGNIFICATIVI DI GIUDIZIO</b>			
	SI	NO	SPECIFICHE
<b>B.1 Accessibilità percorsi esterni al perimetro</b>			
B.1.1. Presenza posti auto riservati		X	
B.1.2. Presenza di almeno 1 percorso pedonale accessibile che porti all'ingresso del perimetro		X	
<b>B.2 Orientamento esterno al perimetro</b>			
B.2.1. Presenza di segnaletica		X	
B.2.2. Ausili per la mobilità autonoma dei disabili della vista		X	
<b>B.3 Accessibilità percorso interno al perimetro (esterno all'edificio)</b>			
B.3.1. Presenza di almeno 1 percorso pedonale accessibile che porti all'ingresso dell'edificio		X	
B.3.2. Accessibilità zona attrezzata esterna all'edificio		X	
<b>B.4 Orientamento nell'edificio</b>			
B.4.1. Presenza di segnaletica		X	
B.4.2. Ausili per la mobilità autonoma dei disabili della vista		X	
<b>B.5 Sicurezza e vie d'esodo</b>			
		X	
<b>B.6 Accessibilità Piano Terreno</b>			
B.6.1. Ingresso accessibile		X	
B.6.2. Accessibilità dei percorsi principali		X

B.6.3. Presenza di un servizio igienico attrezzato		X	
<b>B.7 Presenza di ascensore</b>			
		X	
<del><b>B.8 Accessibilità Piano Interrato</b></del>			
<del>B.8.1. Possibilità di raggiungere agevolmente il piano</del>			
<del>B.8.2. Accessibilità dei percorsi principali</del>			
<del>B.8.3. Presenza di un servizio igienico attrezzato</del>			
<b>B.9 Accessibilità Piano Primo</b>			
B.9.1. Possibilità di raggiungere agevolmente il piano		X	
B.9.2. Accessibilità dei percorsi principali		X	
B.9.3. Presenza di un servizio igienico attrezzato		X	
<b>B.10 Accessibilità Piano</b>			
B.10.1. Possibilità di raggiungere agevolmente il piano		X	
B.10.2. Accessibilità dei percorsi principali		X	
B.10.3. Presenza di un servizio igienico attrezzato		X	
<b>C. ACCESSIBILITA' COMPLESSIVA DELL'IMPIANTO (requisiti minimi)</b>			
		X	
<b>N.B. L'edificio versa in un marcato stato di degrado. Per garantirne l'adattabilità e l'accessibilità sono necessari interventi di rilevante entità, sia sotto il profilo strutturale sia sotto quello impiantistico, al fine di renderlo agibile e idoneo allo svolgimento delle attività previste dalla destinazione d'uso.</b>

<b>D. INTERVENTI MINIMI PER L'ADATTABILITA'</b>		
<p><b>N.B. L'edificio versa in un marcato stato di degrado. Per garantirne l'adattabilità e l'accessibilità sono necessari interventi di rilevante entità, sia sotto il profilo strutturale sia sotto quello impiantistico, al fine di renderlo agibile e idoneo allo svolgimento delle attività previste dalla destinazione d'uso.</b></p>

<b>E. STIMA DEI COSTI DI MASSIMA DEGLI INTERVENTI</b>	quantità	COSTO in €
<p><b>NON VALUTABILE</b>  <b>N.B. L'edificio versa in un marcato stato di degrado. Per garantirne l'adattabilità e l'accessibilità sono necessari interventi di rilevante entità, sia sotto il profilo strutturale sia sotto quello impiantistico, al fine di renderlo agibile e idoneo allo svolgimento delle attività previste dalla destinazione d'uso.</b></p>
