COMUNE DI ARPINO

PIANO per la ELIMINAZIONE delle BARRIERE ARCHITETTONICHE

elaborato	SCHEDE DI RILIEVO VERDE ATTREZZATO	tav. n.
scala 1:		
data: ottobre 2025		07

SCHEDA SINTETICHE
VERDE ATTREZZATO - PARCO URBANO (Presso Sede Comunale)

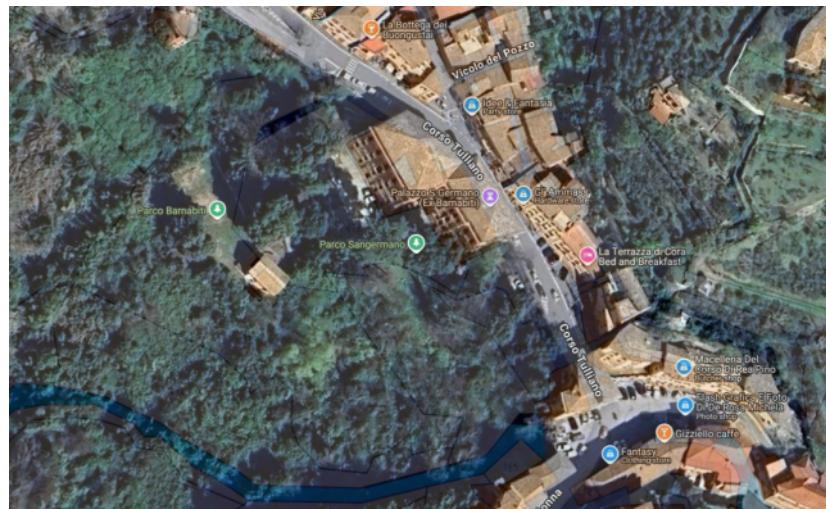
**VA
01**

Immobile: PARCO URBANO (Presso Sede Comunale)

Situato in: Corso Tulliano

B ELEMENTI SIGNIFICATIVI DI GIUDIZIO			
	SI	NO	SPECIFICHE
B.1 Accessibilità percorsi esterni al perimetro per handicap motori			
B.1.1. Presenza posti auto riservati		X	
B.1.2. Presenza di almeno 1 percorso pedonale accessibile che porti all'ingresso del perimetro		X	
B.2 Orientamento esterno al perimetro per non vedenti			
B.2.1. Presenza di segnaletica		X	
B.2.2. Presenza di ausili per la mobilità autonoma		X	
B.3 Accessibilità percorso interno al perimetro per handicap motori			
B.3.1. Ingresso accessibile		X	
B.3.2. Accessibilità dei percorsi principali		X	
B.3.3. Presenza di un servizio igienico attrezzato		X	
B.4 Orientamento interno al perimetro per non vedenti			
B.4.1. Presenza di segnaletica		X	
B.4.2. Presenza di ausili per la mobilità autonoma		X

C. ACCESSIBILITA' COMPLESSIVA DELL'IMMOBILE (requisiti minimi)		X	
Nota: Per garantire adeguati livelli di accessibilità e adattabilità sono necessari interventi significativi, poiché l'area risulta difficilmente raggiungibile a piedi da persone con disabilità a causa della forte pendenza della rampa di accesso, ubicata sul retro del Palazzo San Germano – Barnabiti. Gli accessi presenti in tale area dovranno essere adeguati e resi conformi ai requisiti di fruibilità, come indicato nella scheda EP01.

D. INTERVENTI MINIMI PER L'ADATTABILITÀ'		
Nota: Per garantire adeguati livelli di accessibilità e adattabilità sono necessari interventi significativi, poiché l'area risulta difficilmente raggiungibile a piedi da persone con disabilità a causa della forte pendenza della rampa di accesso, ubicata sul retro del Palazzo San Germano – Barnabiti. Gli accessi presenti in tale area dovranno essere adeguati e resi conformi ai requisiti di fruibilità, come indicato nella scheda EP01.

E. STIMA DEI COSTI DI MASSIMA DEGLI INTERVENTI	quantità	COSTO in €
NON VALUTABILE		
Nota: Per garantire adeguati livelli di accessibilità e adattabilità sono necessari interventi significativi, poiché l'area risulta difficilmente raggiungibile a piedi da persone con disabilità a causa della forte pendenza della rampa di accesso, ubicata sul retro del Palazzo San Germano – Barnabiti. Gli accessi presenti in tale area dovranno essere adeguati e resi conformi ai requisiti di fruibilità, come indicato nella scheda EP01.

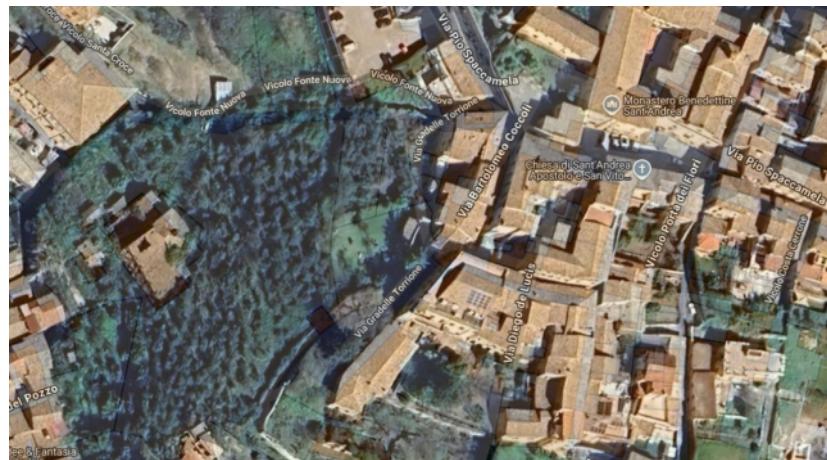
VA
02

Immobile: GIARDINI PUBBLICI

Situato in: Via Gradelle Torrione

B ELEMENTI SIGNIFICATIVI DI GIUDIZIO			
	SI	NO	SPECIFICHE
B.1 Accessibilità percorsi esterni al perimetro per handicap motori			
B.1.1. Presenza posti auto riservati		X	
B.1.2. Presenza di almeno 1 percorso pedonale accessibile che porti all'ingresso del perimetro		X	
B.2 Orientamento esterno al perimetro per non vedenti			
B.2.1. Presenza di segnaletica		X	
B.2.2. Presenza di ausili per la mobilità autonoma		X	
B.3 Accessibilità percorso interno al perimetro per handicap motori			
B.3.1. Ingresso accessibile	X		
B.3.2. Accessibilità dei percorsi principali	X		
B.3.3. Presenza di un servizio igienico attrezzato	X		
B.4 Orientamento interno al perimetro per non vedenti			
B.4.1. Presenza di segnaletica		X	
B.4.2. Presenza di ausili per la mobilità autonoma		X

C. ACCESSIBILITA' COMPLESSIVA DELL'IMMOBILE (requisiti minimi)		X	
--	--	---	--

Nota: Al fine di garantire adeguati livelli di accessibilità e adattabilità, l'intervento, ricadendo all'interno del centro storico, comporta la necessità di opere che potrebbero incidere sull'aspetto estetico e sull'integrità del contesto storico tutelato. Pertanto, si rende indispensabile l'elaborazione di specifici studi di inserimento paesaggistico e la preventiva acquisizione delle autorizzazioni prescritte dagli enti competenti, in particolare dalla Soprintendenza.

D. INTERVENTI MINIMI PER L'ADATTABILITÀ'		
---	--	--

Nota: Al fine di garantire adeguati livelli di accessibilità e adattabilità, l'intervento, ricadendo all'interno del centro storico, comporta la necessità di opere che potrebbero incidere sull'aspetto estetico e sull'integrità del contesto storico tutelato. Pertanto, si rende indispensabile l'elaborazione di specifici studi di inserimento paesaggistico e la preventiva acquisizione delle autorizzazioni prescritte dagli enti competenti, in particolare dalla Soprintendenza.

E. STIMA DEI COSTI DI MASSIMA DEGLI INTERVENTI	quantità	COSTO in €
---	----------	------------

NON VALUTABILE

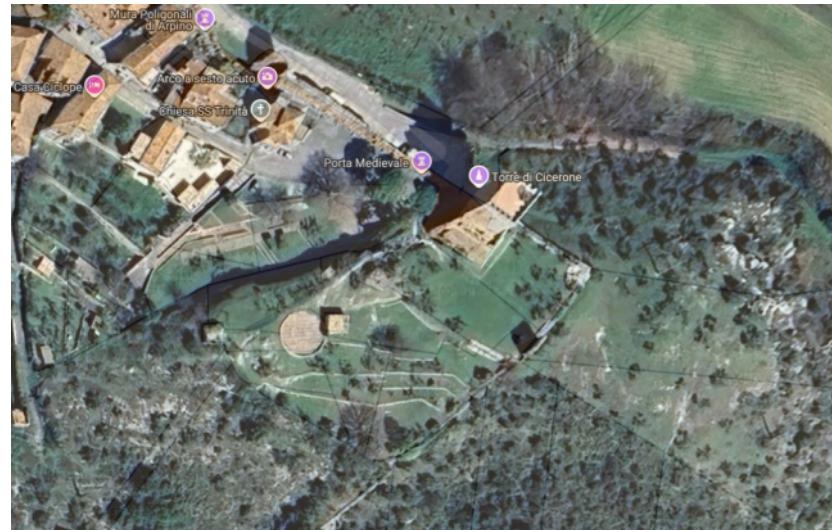
**VA
03**

Immobile: SPAZIO ATTREZZATO RICREATIVO (Area circostante la Torre di cicerone)

Situato in: Via San Francesco

B ELEMENTI SIGNIFICATIVI DI GIUDIZIO			
	SI	NO	SPECIFICHE
B.1 Accessibilità percorsi esterni al perimetro per handicap motori			
B.1.1. Presenza posti auto riservati		X	
B.1.2. Presenza di almeno 1 percorso pedonale accessibile che porti all'ingresso del perimetro		X	
B.2 Orientamento esterno al perimetro per non vedenti			
B.2.1. Presenza di segnaletica		X	
B.2.2. Presenza di ausili per la mobilità autonoma		X	
B.3 Accessibilità percorso interno al perimetro per handicap motori			
B.3.1. Ingresso accessibile		X	
B.3.2. Accessibilità dei percorsi principali		X	
B.3.3. Presenza di un servizio igienico attrezzato		X	
B.4 Orientamento interno al perimetro per non vedenti			
B.4.1. Presenza di segnaletica		X	
B.4.2. Presenza di ausili per la mobilità autonoma		X

C. ACCESSIBILITA' COMPLESSIVA DELL'IMMOBILE (requisiti minimi)		X	
Nota: Al fine di garantire adeguati livelli di <u>accessibilità e adattabilità</u>, l'intervento, ricadendo all'interno del centro storico, comporta la necessità di opere che potrebbero incidere sull'aspetto estetico e sull'integrità del contesto storico tutelato. Pertanto, si rende indispensabile l'elaborazione di specifici studi di inserimento paesaggistico e la preventiva acquisizione delle autorizzazioni prescritte dagli enti competenti, in particolare dalla Soprintendenza.

D. INTERVENTI MINIMI PER L'ADATTABILITÀ'			
Nota: Al fine di garantire adeguati livelli di <u>accessibilità e adattabilità</u>, l'intervento, ricadendo all'interno del centro storico, comporta la necessità di opere che potrebbero incidere sull'aspetto estetico e sull'integrità del contesto storico tutelato. Pertanto, si rende indispensabile l'elaborazione di specifici studi di inserimento paesaggistico e la preventiva acquisizione delle autorizzazioni prescritte dagli enti competenti, in particolare dalla Soprintendenza.

E. STIMA DEI COSTI DI MASSIMA DEGLI INTERVENTI	quantità	COSTO in €	
NON VALUTABILE			
Nota: Al fine di garantire adeguati livelli di <u>accessibilità e adattabilità</u>, l'intervento, ricadendo all'interno del centro storico, comporta la necessità di opere che potrebbero incidere sull'aspetto estetico e sull'integrità del contesto storico tutelato. Pertanto, si rende indispensabile l'elaborazione di specifici studi di inserimento paesaggistico e la preventiva acquisizione delle autorizzazioni prescritte dagli enti competenti, in particolare dalla Soprintendenza.

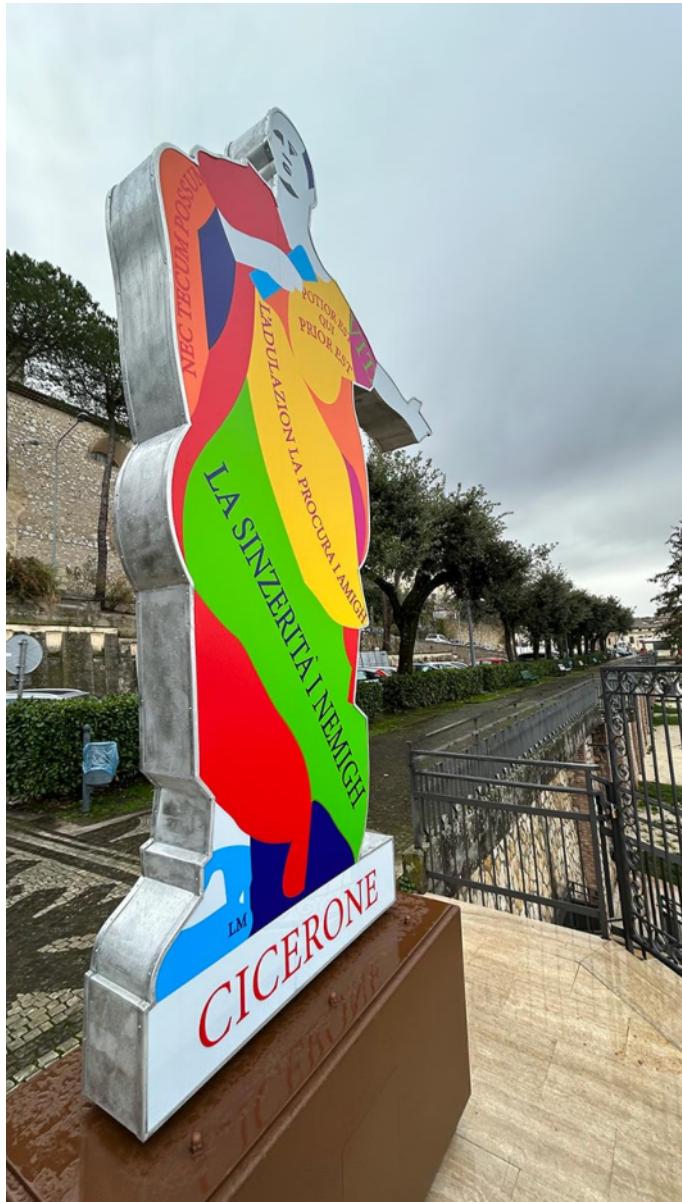
**VA
04**

Immobile: **GIARDINI PUBBLICI (Zona Belvedere)**

Situato in: **Viale Belvedere**

B ELEMENTI SIGNIFICATIVI DI GIUDIZIO			
	SI	NO	SPECIFICHE
B.1 Accessibilità percorsi esterni al perimetro per handicap motori			
B.1.1. Presenza posti auto riservati		X	
B.1.2. Presenza di almeno 1 percorso pedonale accessibile che porti all'ingresso del perimetro		X	
B.2 Orientamento esterno al perimetro per non vedenti			
B.2.1. Presenza di segnaletica		X	
B.2.2. Presenza di ausili per la mobilità autonoma		X	
B.3 Accessibilità percorso interno al perimetro per handicap motori			
B.3.1. Ingresso accessibile	X		
B.3.2. Accessibilità dei percorsi principali	X		
B.3.3. Presenza di un servizio igienico attrezzato	X		
B.4 Orientamento interno al perimetro per non vedenti			
B.4.1. Presenza di segnaletica		X	
B.4.2. Presenza di ausili per la mobilità autonoma		X

C. ACCESSIBILITA' COMPLESSIVA DELL'IMMOBILE (requisiti minimi)		X	
--	--	---	--

Nota: E' possibile accederci attraverso una rampa carrabile non idonea.

D. INTERVENTI MINIMI PER L'ADATTABILITA'		
Nota: E' possibile renderla adattabile attraverso la realizzazione dei seguenti interventi:		
<ul style="list-style-type: none"> • Realizzazione di un ascensore; • realizzazioni di servizi igienici;

E. STIMA DEI COSTI DI MASSIMA DEGLI INTERVENTI	quantità	COSTO in €
• installazione di un ascensore esterno	1	60.000,00
• adeguamento bagni disabili	1	19.000,00
	TOTALE	79.000,00
