# COMUNE DI ARPINO

## PIANO per la ELIMINAZIONE delle BARRIERE ARCHITETTONICHE

elaborato	SCHEDE DI RILIEVO DEI PERCORSI	tav. n.
scala 1:		
data: ottobre 2025		10

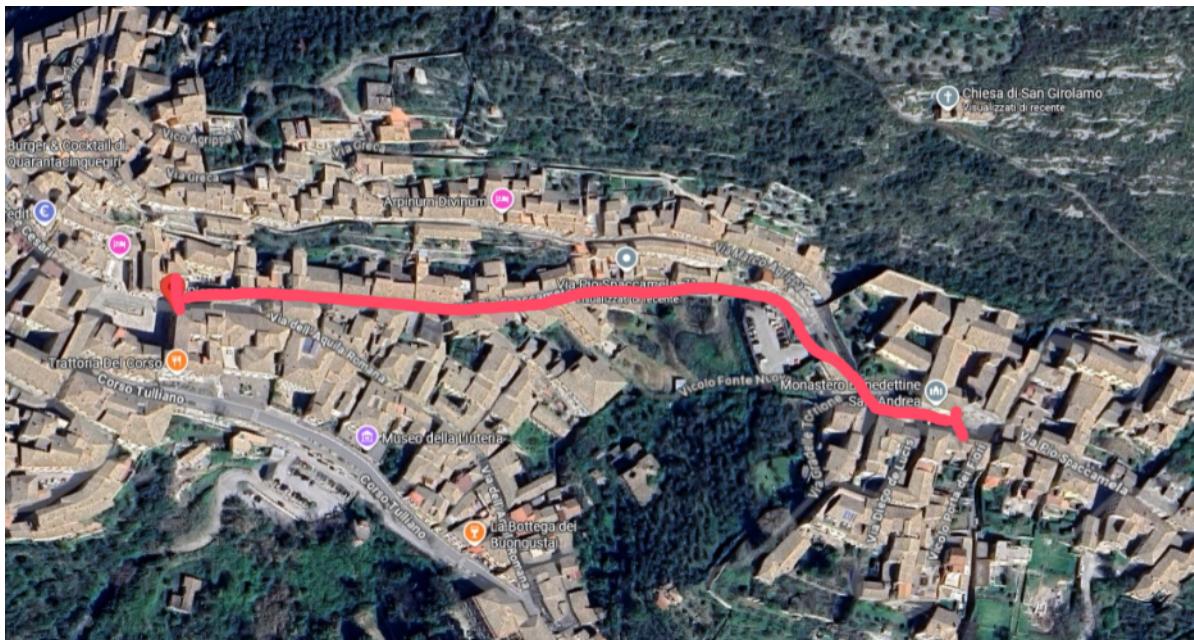
foto

PAVIMENTAZIONE		SI	NO	NOTE
		X		
	Il percorso pedonale è largo < 90 cm o presenta strozzature che riducono il passaggio al di sotto dei 90 cm?			
	La superficie del percorso risulta sdruciolavole? La finitura del percorso risulta degradata e/o sconnessa?	X		
	Ci sono elementi nel percorso che sporgono dalla quota della pavimentazione?		X	
	Le intersezioni tra percorso pedonale e zona carrabile sono opportunamente segnalate anche ai non vedenti?		X	
DISLIVELLI		SI	NO	NOTE
			X	
			X	
			X	
OSTACOLI		SI	NO	NOTE
		X		
	Ci sono elementi di arredo e alberature che riducono il passaggio < 90 cm? (rastrelliere, panchine, dissuasori, cestini)			
	Sono presenti elementi di arredo posti ad H da terra <	X

A. PERCORRIBILITA' COMPLESSIVA DEL PERCORSO	X		
<b>Note:</b>			
<b>CU1 – Collegamento Piazza Municipio → Piazza Sant'Andrea</b>			
<b>Lunghezza indicativa: 450 m</b>			
<b>Strade interessate: Piazza Municipio, Via Pio Spaccamelà, Piazza Sant'Andrea</b>			
<b>Caratteristiche del percorso:</b>			
<ul style="list-style-type: none"> <li>• Tratto prevalentemente pianeggiante.</li> <li>• Marciapiedi presenti solo parzialmente.</li> <li>• Pavimentazione in sampietrini e basalto: regolare ma scivolosa se bagnata.</li> <li>• Attraversamenti frequenti senza segnaletica tattile.</li> <li>• Possibili interferenze tra pedoni e veicoli.</li> </ul>			
<b>Accessibilità: ★★☆☆☆ – parzialmente accessibile</b>

B. INTERVENTI MINIMI PER L'ADATTABILITA'		
<b>Note:</b>		
<b>Interventi possibili: rampe di raccordo, segnaletica tattile agli attraversamenti.</b>

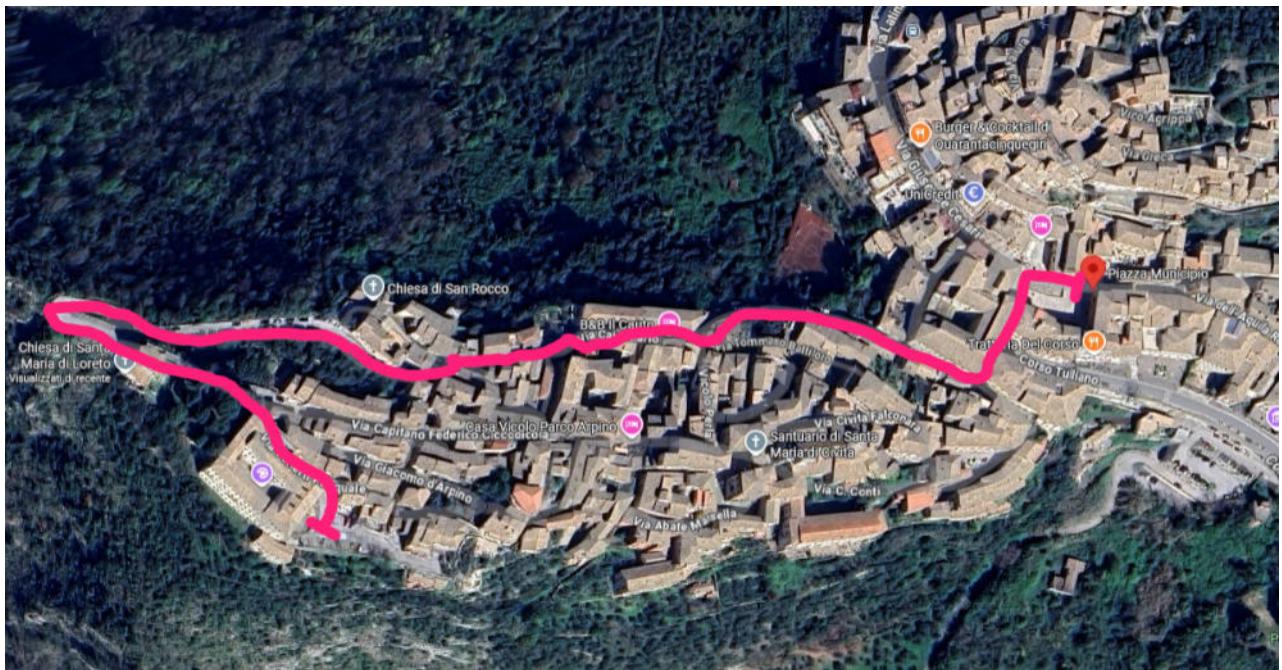
foto

PAVIMENTAZIONE		SI	NO	NOTE
		X		
	Il percorso pedonale è largo < 90 cm o presenta strozzature che riducono il passaggio al di sotto dei 90 cm?	X		
	La superficie del percorso risulta sdrucciolevole? La finitura del percorso risulta degradata e/o sconnessa?	X		
	Ci sono elementi nel percorso che sporgono dalla quota della pavimentazione?	X		
	Le intersezioni tra percorso pedonale e zona carrabile sono opportunamente segnalate anche ai non vedenti?	X		
DISLIVELLI		SI	NO	NOTE
			X	Non realizzabili
			X	Non realizzabili
			X	Non realizzabili
		X		Eventuali dove è possibile

A. PERCORRIBILITA' COMPLESSIVA DEL PERCORSO	X		
<b>Note:</b>			
<b>CU2 – Collegamento Torre di Cicerone → Piazza Municipio → Castello Ladislao</b>			
<b>Lunghezza indicativa: 4 km</b>			
<b>Strade interessate: Via San Francesco, Via Marco Tullio Tirone, Via del Liceo, Via Caio Mario, Via Forletti Pasquale</b>			
<ul style="list-style-type: none"> <li><b>Pendenze significative (8–15%).</b></li> <li><b>Tratti pavimentati in selciato antico.</b></li> <li><b>Marciapiedi assenti o troppo stretti.</b></li> <li><b>Percorso turistico fondamentale ma critico per persone con mobilità ridotta.</b></li> </ul>			
<b>Accessibilità:</b> ★☆☆☆☆ – non accessibile

B. INTERVENTI MINIMI PER L'ADATTABILITA'		
<b>Note:</b>		
<b>Interventi possibili: percorsi alternativi, navette o accessibilità assistita.</b>

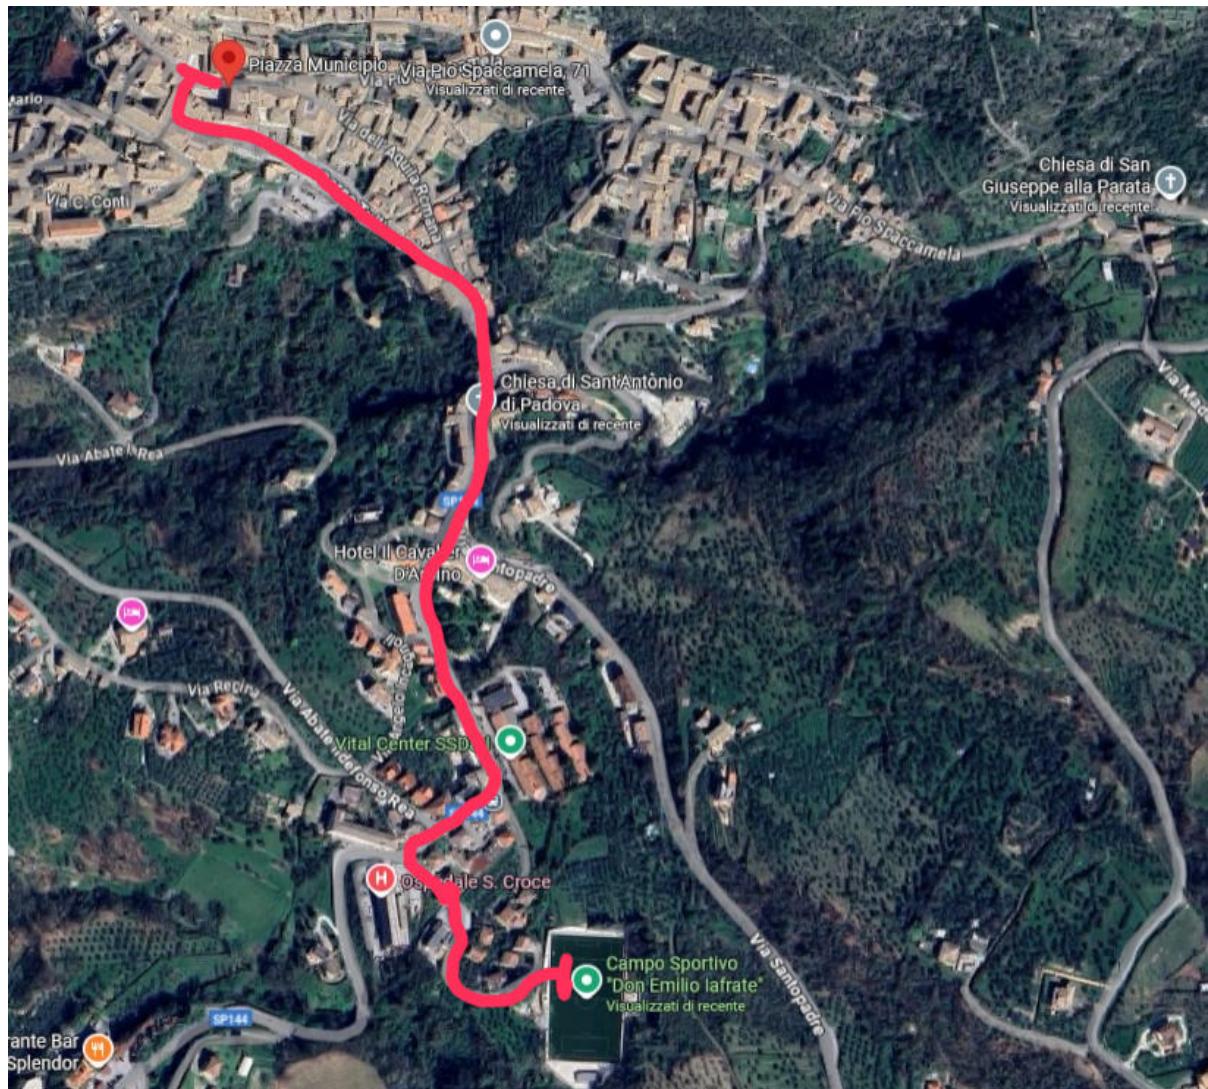
foto

PAVIMENTAZIONE		SI	NO	NOTE
	Il percorso pedonale è largo < 90 cm o presenta strozzature che riducono il passaggio al di sotto dei 90 cm?	X		
	La superficie del percorso risulta sdrucciolevole? La finitura del percorso risulta degradata e/o sconnessa?	X		
	Ci sono elementi nel percorso che sporgono dalla quota della pavimentazione?	X		
	Le intersezioni tra percorso pedonale e zona carrabile sono opportunamente segnalate anche ai non vedenti?	X

A. PERCORRIBILITA' COMPLESSIVA DEL PERCORSO	X		
<b>Note:</b>			
<b>CU3 – Collegamento Piazza Municipio → Impianto Sportivo Comunale (Via Angelo Conti)</b>			
<b>Lunghezza indicativa: 1 km (urbano + extraurbano)</b>			
<b>Strade interessate: Piazza Municipio, Corso Tulliano, Via Vittoria Colonna, Via Angelo Conti</b>			
<b>Caratteristiche del percorso:</b>			
<ul style="list-style-type: none"> <li>• <b>Tratto misto: parte urbana e parte extraurbana.</b></li> <li>• <b>Pendenze moderate nella prima parte.</b></li> <li>• <b>Marciapiedi non continui.</b></li> <li>• <b>Assenza di illuminazione adeguata nei tratti extraurbani.</b></li> <li>• <b>Carreggiata stretta con traffico promiscuo.</b></li> </ul>			
<b>Accessibilità: ★★☆☆☆ – parzialmente accessibile</b>

**Interventi possibili:** rampe di raccordo, miglioramento illuminazione, segnaletica tattile.
