**PIANO per la ELIMINAZIONE
delle BARRIERE ARCHITETTONICHE**

elaborato	SCHEDE DI RILIEVO IMPIANTI CIMITERIALI	tav. n.
scala 1:		08
data: ottobre 2025

SCHEDE SINTETICHE
IMPIANTI CIMITERIALI - CIMITERO COMUNALE

IC 01	SCHEDA CENSIMENTO BARRIERE ARCHITETTONICHE DEL PATRIMONIO IMMOBILIARE COMUNALE
A INDIVIDUAZIONE DELL'IMMOBILE	
<div>Immobile: CIMITERO COMUNALE Situato in: VIA SAN FRANCESCO Data rilevazione: ottobre/2025</div> <div>

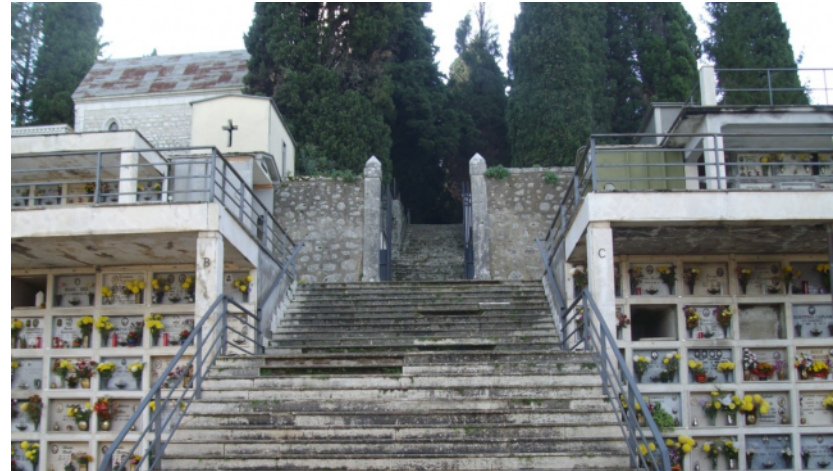
</div> <div>foto</div>

C. ACCESSIBILITA' COMPLESSIVA DELL'EDIFICIO (requisiti minimi)		X	
Note: la struttura cimiteriale, allo stato attuale, è la sintesi di diversi interventi realizzati nel corso degli anni su di un sito che orograficamente presenta una forte acclività con notevoli pendenze. Nel contesto di questa zona è possibile predisporre un servizio igienico per disabili adattando un locale di servizio ivi presente.

D. INTERVENTI MINIMI PER L'ACCESSIBILITA'		
<ul style="list-style-type: none"> Adeguamento del locale di servizio esistente; Realizzazione o rifacimento di segnaletica orizzontale per parcheggio per disabili; Realizzazione di rampe di accesso Fornitura e posa in opera di segnaletica verticale.
